# **TSR – RUNDKØRSEL I STUDSTRUP - TRIN 2**

| Projekt: | Ny rundkørsel og buslomme på Præstekravevej, Studstrup |
| Revisionstrin: | 2 |

Denne revision er foretaget på trin 2, skitseprojekt. Intet kendskab til tidligere revisioner.

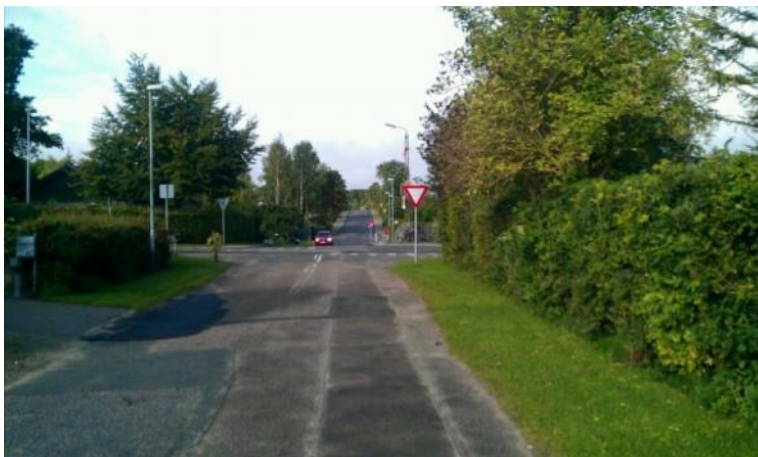
Det er uklart, hvordan midterøen opbygges. Der bør være fokus på, at midterø, belysning og placering af tavler samlet er med til at give en tydelig markering af rundkørslen. Der bør desuden være fokus på, at B11 tavlerne ikke skjules af beplantning. Dette gælder f.eks. fra øst, når rundkørslen er forskudt mod nord i forhold til eksisterende kryds – se foto.

*Præstekravevej set mod vest*

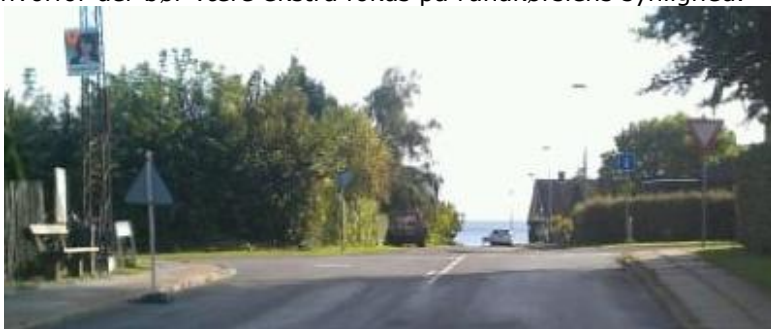
Mod øst er der desuden udsyn direkte til vandet – se foto. Der kan være risiko for blænding, hvorfor der bør være ekstra fokus på rundkørslens synlighed.

*Præstekravevej set mod øst*

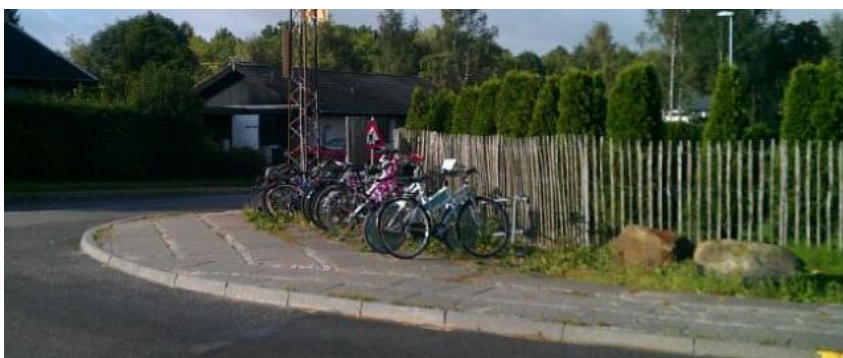
Den eksisterende cykelparkering på krydsets nordvestlige hjørne nedlægges med rundkørslen. Der er ikke angivet en ny placering. Etableres den ikke, er der risiko for cykelparkering ud på fortovet, hvorved fodgængere, barnevogn mv. kan risikere at skulle ud på kørebanen/ i cirkulationsarealet for at komme forbi efterladte cykler.

*Cykelparkering på nordvestlige hjørne*

Det anbefales, at der etableres cykelparkering nær buslomme.
