Projekt **Trafiksikkerhedsvurdering af busrute i Studstrup**  
 Kunde **Aarhus Kommune**  
 Notat nr. **2**  
 Dato **2011-10-03**  
 Til **Michael Bloksgaard, Aarhus Kommune**  
 Fra **Erik Gersdorff Stilling**  
 Kopi til

## Trafiksikkerhedsvurdering Studstrup

Aarhus Kommune har i forbindelse med trafiksikkerhedsrevision af ny rundkørsel på Præstekrævevej i Studstrup bedt om en vurdering af, hvorvidt Sanatorievej er egnet til busdrift.

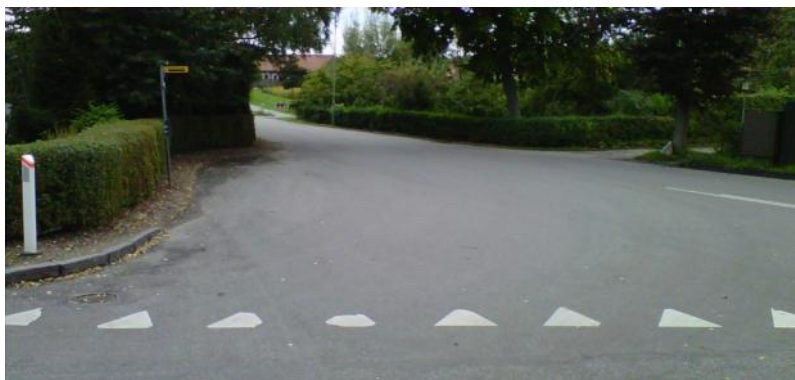
Stoppestedet på Studstrupvej fremme ved Sanatorievej er uhensigtsmæssigt placeret og udformet.

Der er risiko for, at ventende passagerer eller passagerer til/fra bussen bliver overset af bilist eller bus, som kører frem mod krydset. Der er ikke lavet separat buslomme, men bussen standser i breddeudvidet spor frem mod vigelinjen – se foto. Der er ca. 1 m bred grusrabat ind mod hæk og træer.

- Hæk og træer i vejside medfører, at der er dårlig oversigt frem mod breddeudvidelsen, og kan evt. skjule lette trafikanter.
- Rabatudformning medfører risiko for, at lette trafikanter vælger at gå på kørebanen – især i våde perioder og ved brug af barnevogne, rollatorer mv.
- Belysning bør vurderes om tilstrækkelig. Besigtigelsen skete i dagslys, men belysningsstander står på modsatte side af vejen.
- Den meget brede krydsudformning fremme ved vigelinjen giver generel risiko for høj svinghastighed i krydset.

Det optimale ville være at finde en anden placering af stoppestedet. Den lukkede Lomvievej kunne overvejes, hvis der tages hensyn til den krydsende trafik til fællestien jf. pkt. 3.

- Afstribning af buslomme så øvrig trafik frem mod krydset ikke afvikles i højre side af det nuværende areal.
- Etablering af fortov og perron øst for Studstrupvej
- Vurdering af hvorvidt belysning er tilstrækkelig

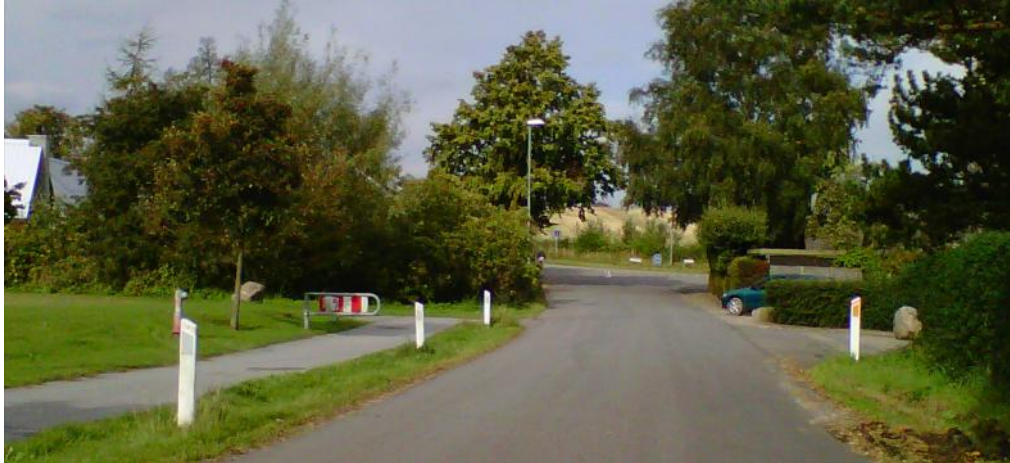
Kort før Sanatorievej ophører fællessti på Studstrupvej. Her bør opsættes advarsel om krydsende let trafik. Desuden bør belysningsforhold vurderes – også når der er bom på tværs af fællessti, og kampesten på modsatte side af vejen. Jf. vejreglerne for belysning skal bomme mv. ved cykelstiers ophør belyses.

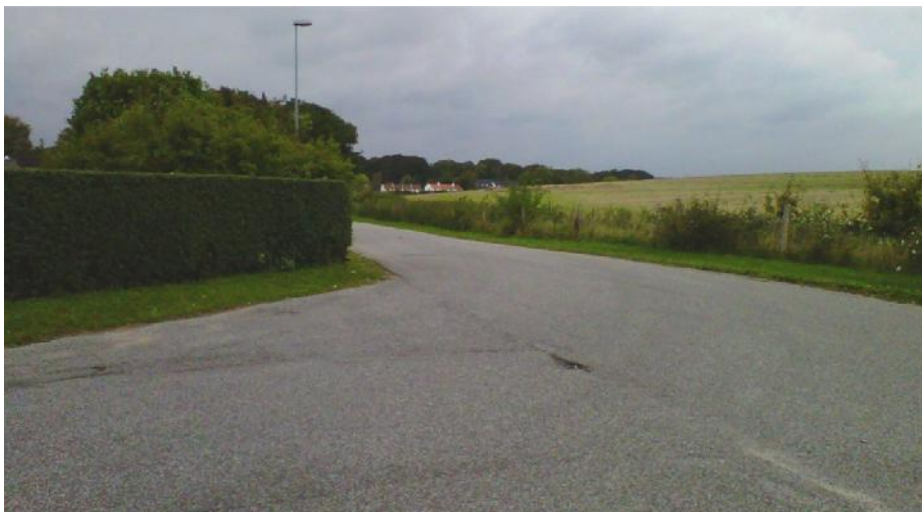
Oversigtsforholdene fra Ønsbækvej mod vest på Sanatorievej er meget dårlige – se foto. Den gennemgående trafik i krydset antages at være begrænset, hvilket dog også øget risikoen for at foretage venstresving fra Ønsbækvej uden at orientere sig tilstrækkeligt i krydset.
